La cubierta de la nave central y crucero de la Catedral de Palencia. Cambios constructivos

María Soledad Camino Olea
Fco. Javier León Vallejo

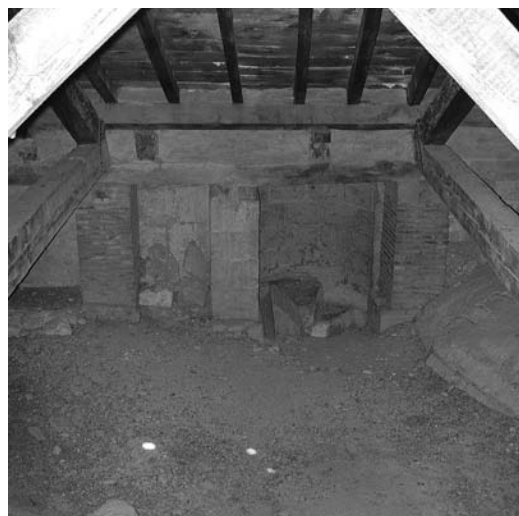
Figura 3
Pilastras de piedra y ladrillo para apoyo de la estructura de madera (foto de los autores 2003)

A finales del XVIII las bóvedas debían encontrarse en bastante mal estado, decidiéndose su reparación, para lo que se solicita el asesoramiento de algunos arquitectos, que presentan sus peritaciones el 29 de abril de 1793. Tanto el informe previo como una muy detallada relación de lo ejecutado, se han conservado. Aparte de acuar y asegurar las bóvedas, reparar y remozar piezas, poner tirantes nuevos, meter limas y sustituir vigas en la estructura de madera de formación de pendiente, se retiró buena parte de la tierra y escombros acumulados sobre los senos o pechinas de las bóvedas. También se recincharon las cinco bóvedas que cubren el crucero. Sobre las de los extremos, en la estructura de madera, se dispusieron dos tirantes y dos cuadrales en las esquinas que aseguraron dichos tirantes. La bóveda central se rezunchó igualmente y se tendieron cuatro sobreaarcos de ladrillo, para recibir tirante y estribo, sobre los cuatro arcos principales. Encima de los muros se levantaron pilastras sobre las que cargar el tejado. Las pilastras de piedra posiblemente son de cuando se construyó el edificio mientras que las de ladrillo son de principios del siglo XX, para apoyar la estructura de formación de pendiente de la cubierta en la zona del ábside (figura 3).

El resto de los arbotantes no presentan canal en la parte superior pero han sufrido diversas reformas. En esta zona de la nave central el peto de la cubierta gótica está formado por tableros de piedra (figura 7) ornamentados, en general, con escamas, los pináculos entre tableros están desmochados, posiblemente cuando se ejecutó el tejado con canes de madera que apoyaban en el tablero y en una carrera apoyada sobre los machones interiores (figura 3).

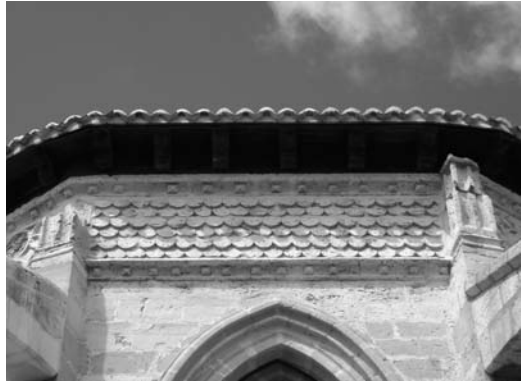
Figura 7
Imagen del peto de la zona del ábside (foto de los autores 2003)

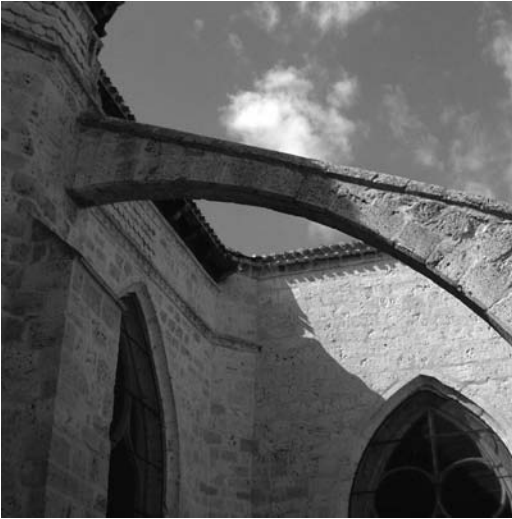
Figura 11
Encuentro entre la nave central con la del crucero, donde se ve el cambio de alero de canes a cornisa de piedra (foto de los autores 2010)

construcción diferentes: la zona que se extiende desde el ábside al actual crucero (figura 9), y la zona del crucero y el resto de la nave central hasta los pies (figura 10). El encuentro entre los dos tejados se distingue claramente por el diferente nivel y modelo del alero: uno de canes de madera sobre lienzos ornamentados con escamas imbricadas que parecen responder al parapeto que ocultaba el pesebrón, separados por los restos de los pináculos desmochados. Y otro tipo de alero, en este caso formado por una cornisa de piedra con ornamentación de bolas rematando la sillería de la fachada (figura 11).

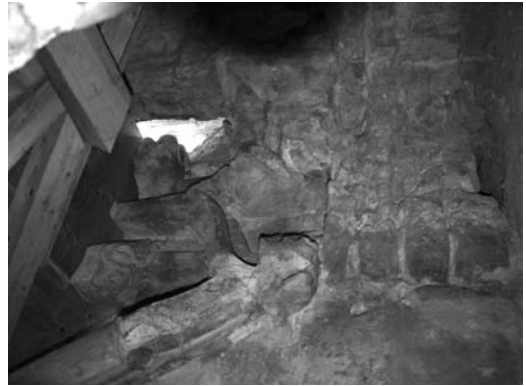
Figura 13
Vista desde el bajo cubierta del arranque de la ornamentación de la fachada oeste (foto de los autores 2008)

Hacia 1955 se realiza una intervención para coronar con una cruz el piñón de la fachada oeste (figura 12), también se realiza un zunchado con hormigón en esta zona de la cubierta (figura 13) y se ejecuta un tejado nuevo en la nave norte. En los años 70 el tejado debe en malas condiciones y hay una solicitud de subvención para ejecutar la propuesta de intervención del Arquitecto Diocesano, Antonio Font de Bodoja, pero por la documentación localizada, no se in-

gura 13 puede también observarse, dentro del espacio bajo cubierta el arranque de la cornisa inclinada y el nivel original donde se situaba el pináculo inferior, así como el zuncho de hormigón que pudo ejecutarse en las obras de 1952.
