La cubierta de la nave central y crucero de la Catedral de Palencia. Cambios constructivos

María Soledad Camino Olea
Fco. Javier León Vallejo

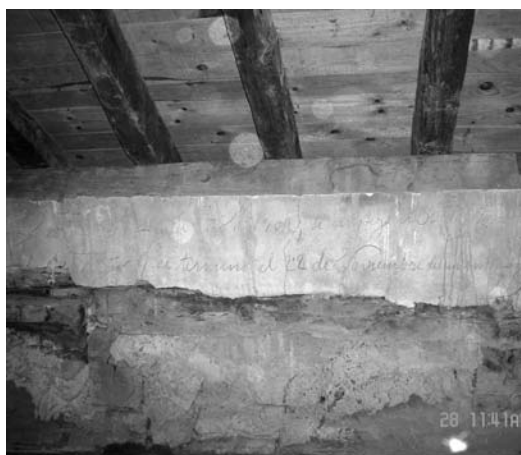
Figura 4

Inscripción en el bajo cubierta de la nave central (foto de los autores 2005)

(Archivo de la Catedral de Palencia) en el que se detalla el suministro de: 1,88 metros cúbicos de madera en vigería, 24 tablas de 7, 262 tablas de 14, 1461 tablas de 7, 435 machones y 7 tablas entrelimpias a 0,75, por un total de 3579,16 pesetas. También, por una inscripción sobre un muro figuran las fechas: el 30 de agosto comienza, y finaliza el 22 de noviembre de 1902 (figura 4).

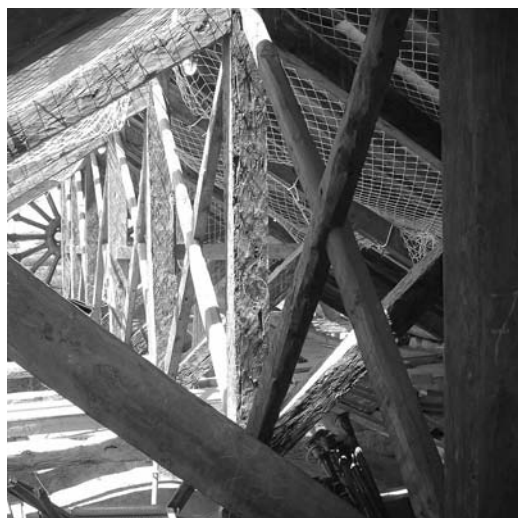
Figuras 5

Imagen de la estructura de madera de formación de pendiente del tejado (foto de los autores 2008)

Es muy interesante, por otro lado, constatar que las formas definitivas a la española —las actuales (figura 5)— se hacen con las piezas de madera de buena escuadría que formaban la armadura de parhilería existente hasta entonces, reemplazando sólo correas, contrapares y seguramente algunos tirantes más afectados por la pudrición debida a las filtraciones de humedad. Y desde luego se cambiaría totalmente el entablado.

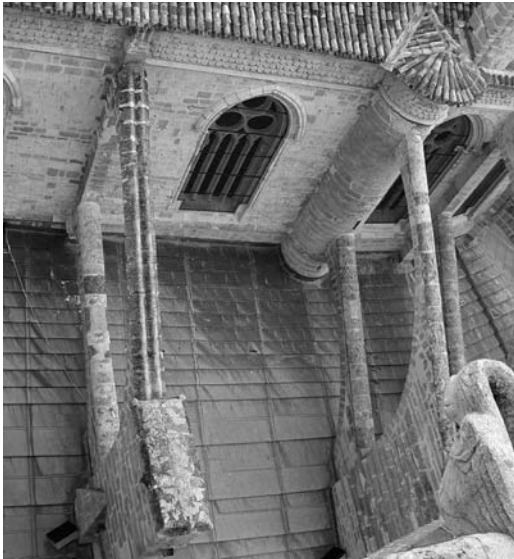
Figura 6
Vista de la cubierta de la girola baja y la nave central desde la torre (foto de los autores 2003)

desaguaba a través de la parte inferior de los pináculos, y se conducía por los canales de los arbotantes superiores hasta llegar a las gárgolas o vierteaguas de los contrafuertes, sistema de desagüe de las cubiertas góticas que se conserva parcialmente en dos de los contrafuertes próximos al crucero (figura 6).

Los indicios encontrados de modificaciones, en ambas zonas del tejado, apoyan la hipótesis planteada de que la cubierta pudo estar construida en una primera época del edificio con una mayor pendiente, con un pesebrón tras un paramento que en la zona de la cabecera estaría formado por los paños decorados con escamas, mientras que en el resto de la nave se apoyaría sobre el muro al nivel de la primera línea de la cornisa de bolas. De este modo, tendría sentido el arranque de los pináculos desmochados en la zona de la cabecera y semiempotrados en la fachada en el resto de la nave, así como el arranque de la ornamentación del muro piñón de la fachada oeste. Ese pesebrón debería desaguar por gárgolas sobre canales en los arbotantes a través de los cuales se reconduciría el agua a las cubiertas inferiores. De este trazado del drenaje solo existen indicios en dos de los arbotantes del muro sur de la cabecera (figura 6).

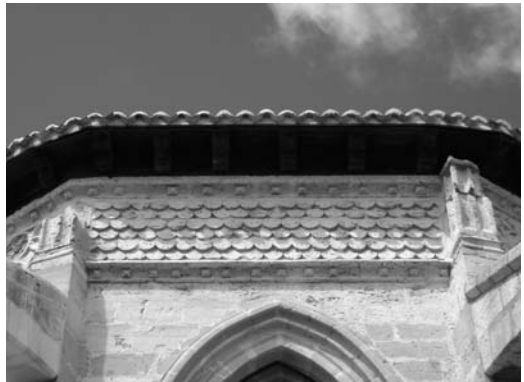
Figura 7
Imagen del peto de la zona del ábside (foto de los autores 2003)

El resto de los arbotantes no presentan canal en la parte superior pero han sufrido diversas reformas. En esta zona de la nave central el peto de la cubierta gótica está formado por tableros de piedra (figura 7) ornamentados, en general, con escamas, los pináculos entre tableros están desmochados, posiblemente cuando se ejecutó el tejado con canes de madera que apoyaban en el tablero y en una carrera apoyada sobre los machones interiores (figura 3).

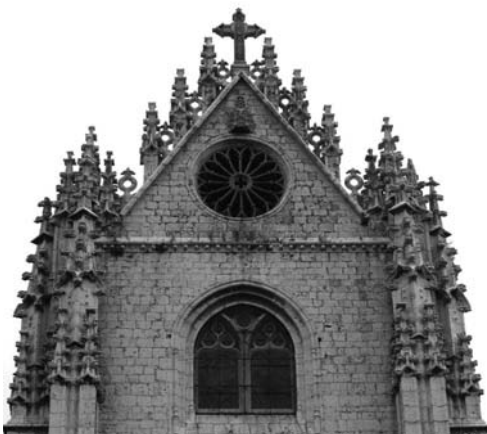
Figura 12
Remate de la fachada este, visto desde el frente, con hastial de gran pendiente (foto de los autores 2007)

Hacia 1955 se realiza una intervención para coronar con una cruz el piñón de la fachada oeste (figura 12), también se realiza un zunchado con hormigón en esta zona de la cubierta (figura 13) y se ejecuta un tejado nuevo en la nave norte. En los años 70 el tejado debe en malas condiciones y hay una solicitud de subvención para ejecutar la propuesta de intervención del Arquitecto Diocesano, Antonio Font de Bodoja, pero por la documentación localizada, no se in-

ca oculta en el espacio bajo cubierta (figura 12 y 13).

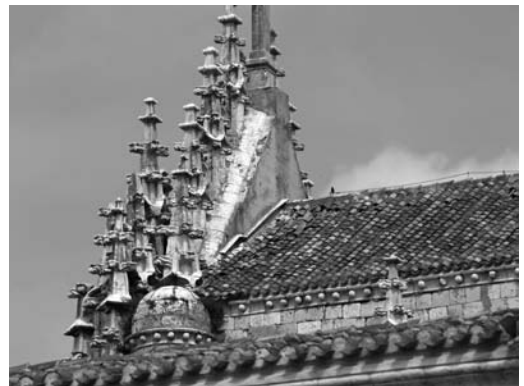
Figura 14
Vista del hastial de la portada oeste, desde el sur, por la parte posterior (foto de los autores 2007)

nivel a que nos referimos que debió ser en nivel inicial de arranque de la fachada. En la figura 14 se puede ver la cúpula que remata la escalera de caracol que sube desde el espacio bajo cubierta de la nave la-

teral, al de la nave central, estando el remate de la cornisa decorado con bolas al mismo nivel que el de portada, que debió corresponder con el nivel original de remate de las fachadas laterales.

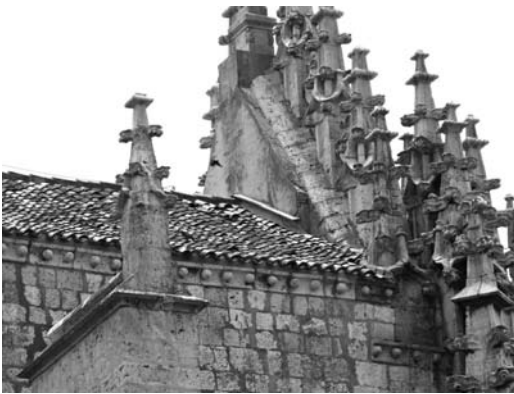
Figura 15
Vista del encuentro del remate de la fachada oeste con la fachada norte (foto de los autores 2007)

Y en la fotografía del encuentro de la fachada norte con la fachada oeste se aprecia claramente el diferente nivel de las cornisas. En la zona próxima a la portada oeste la cornisa está en el nivel original y a un metro, aproximadamente, en el nivel que se recreó cuando se decidió que la cubierta tuviera cornisa y que el tejado desaguase directamente sobre la cubierta interior.
